REPARATION D'UN AFFICHEUR, AVEC DES ZONES SOMBRES, DE BALANCE DE PRECISION TERRAILLON

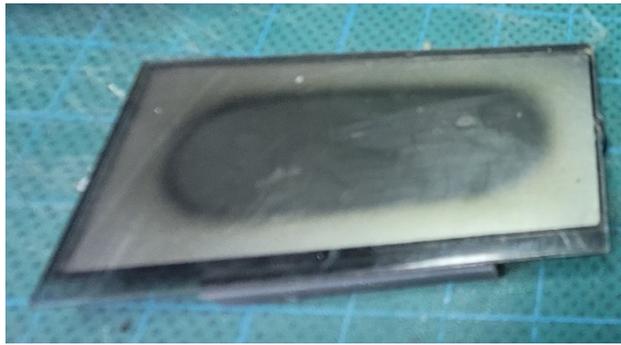
Ci-dessous l'afficheur présente des zones plus ou moins sombres avant réparation

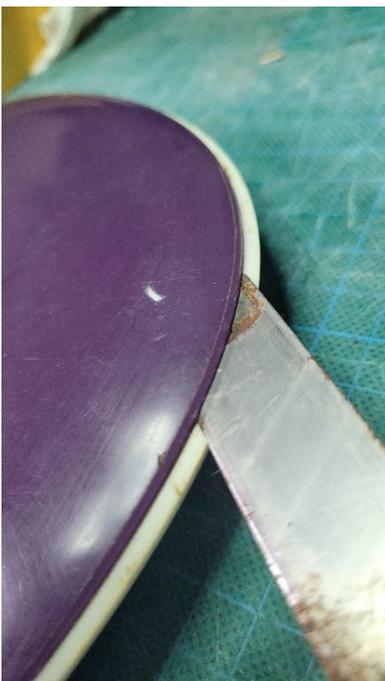
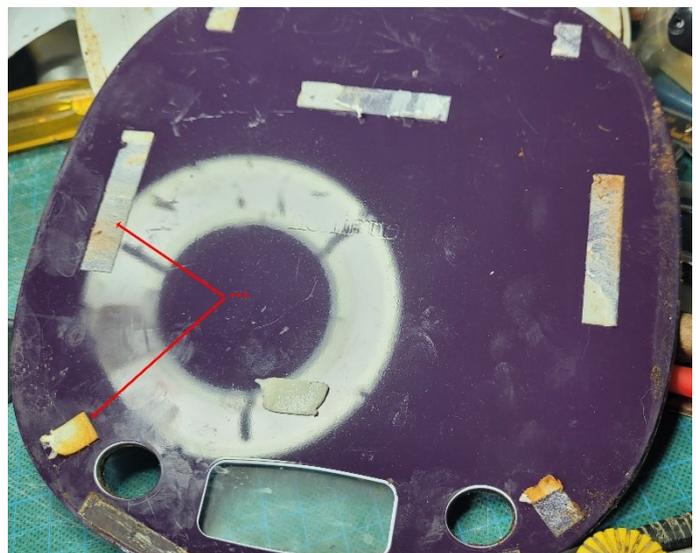
Démontage : **Enlever les piles.** Après avoir dévissé les vis du dessous, couper les adhésifs entre la plaque violette et le reste de la balance avec une lame de cutter. Leur situation est visible sur la photo 2 (vue de dessous) qui vous permettra de vous repérer

Désolidariser la plaque supérieure blanche de son support avec un tournevis à lame plate sur le pourtour pour dégager les clips, et vous obtenez....
